**zukunft haus**

## Wärmebrücken in der Bestandssanierung.

Leitfaden für Fachplaner und Architekten.

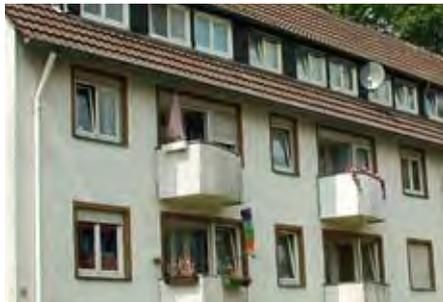
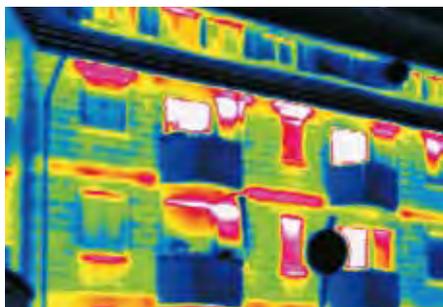
Abb. 1 und 2: Fassadenausschnitt eines ungedämmten Bestandsgebäudes als Foto- und Thermographieaufnahme. Die roten und hellen Bereiche der Thermographieaufnahme stellen Flächen mit erhöhten Oberflächentemperaturen und größeren Wärmeverlusten dar.

Bei Dämmmaßnahmen an der thermischen Gebäudehülle zur Reduzierung des Heizwärmebedarfs muss eine besondere Aufmerksamkeit der Vermeidung von Wärmebrücken gewidmet werden, damit es nicht zu Bauschäden und Schimmelpilzbildung kommt. In der Gebäudesanierung wurde in der Vergangenheit, auch auf Grund von veränderten Nutzungsgewohnheiten sowie nicht angepasstem Lüftungsverhalten, eine Zunahme von Schimmelpilzen beobachtet. Als bauliche Ursache sind hierfür häufig Wärmebrücken in der thermischen Gebäudehülle verantwortlich. Mittels Thermographieaufnahmen können Wärmebrücken in der Gebäudehülle sichtbar gemacht werden.

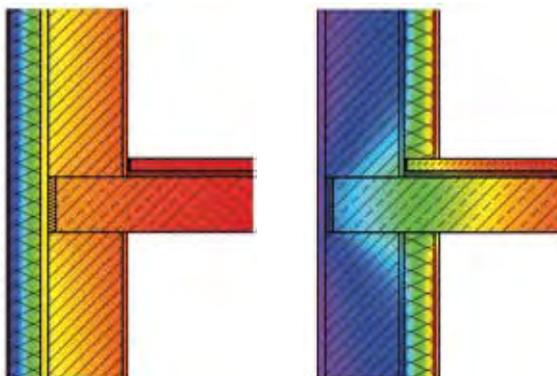
Abb. 3 und 4: Temperaturfeld und Innenoberflächentemperaturen einer nachträglich von außen bzw. innen gedämmten Fassade. Mit der 10 cm Wärmedämmung wird ein U-Wert von  $0,28\text{ W}/(\text{m}^2\text{K})$  erreicht. Im Bereich der einbindenden Geschosdecke erhöht sich der Wärmeverlust bei der Variante mit Innendämmung von  $0,01\text{ W}/(\text{mK})$  auf  $0,53\text{ W}/(\text{mK})$ . Würde man bei einem durchschnittlichen Einfamilienhaus diesen Wärmebrückenverlust beim U-Wert der Fassade berücksichtigen, würde dieser um fast 40 Prozent auf  $0,39\text{ W}/(\text{m}^2\text{K})$  steigen.

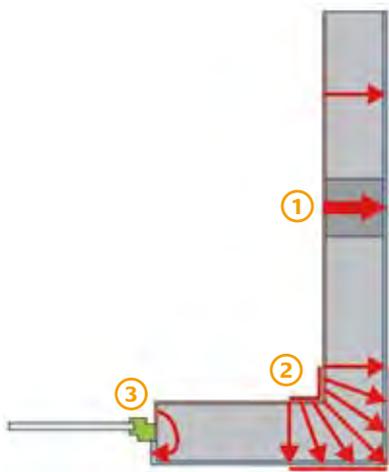
Abb. 5: Prinzipskizze zur Veranschaulichung der verschiedenen Wärmebrückenarten. Durch die Pfeile wird der Wärmestrom symbolisiert.

Die Abbildungen 5 bis 7 zeigen den horizontalen Temperaturverlauf in diesem Außenbauteil. Die eingezeichneten Linien verbinden Punkte mit gleicher Temperatur und werden Isothermen genannt. Die beiden roten Linien stellen die 10°- und 5°-Isotherme dar.

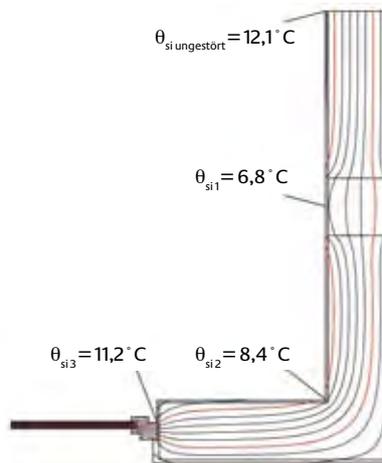
Abb. 6: Isothermenverlauf eines ungedämmten Außenwandabschnitts mit Innenoberflächentemperaturen an verschiedenen Wärmebrückenbereichen, die alle unterhalb der kritischen Temperatur von  $12,6^\circ\text{C}$  liegen.

Die Grafiken zeigen einen Außenwandabschnitt und das Absinken der inneren Oberflächentemperatur gegenüber der Temperatur im ungestörten Wandabschnitt und somit die Wärmebrückenwirkung an einer Stahlbetonstütze im Mauerwerk (1), in der Ecke einer Außenwand (2) und am seitlichen Fensteranschluss (3) bei unterschiedlichen Dämmstandards und jeweils bei einer Außenlufttemperatur von -10°C sowie einer Raumtemperatur von 20°C. Während beim unsanierten Zustand (Abb. 6) die Innenoberflächentemperatur an der Stahlbetonstütze 6,8°C, in der Ecke 8,4°C und in der Fensterlaibung 11,2°C beträgt, liegt sie bei der nachträglich gedämmten Variante (Abb. 7) bei 18,2°C, 16,9°C bzw. 16,1°C.

Wärme nimmt den Weg des geringsten Widerstands, d. h. bevorzugt den Weg über Wärmebrücken oder Undichtigkeiten in der Gebäudehülle. Wärmebrücken können unterschiedliche Ursachen haben. Häufig liegt aber eine Überlagerung von verschiedenen Ursachen vor. Darüber hinaus ist zu beachten, dass sich die Störzone einer Wärmebrücke (Bereich der Temperaturabsenkung) auch noch in das umgebende Bauteil hineinzieht (siehe Isothermen-Abb. 6 und 7 auf Seite 4).

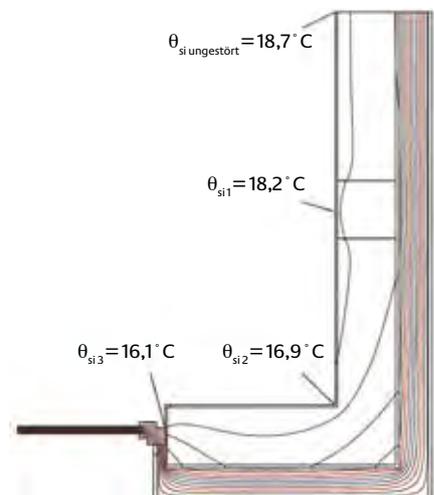
Abb. 7: Isothermenverlauf eines nachträglich gedämmten Außenwandabschnitts. Das Mauerwerk liegt komplett im warmen Bereich und auf Grund der Innenoberflächentemperaturen besteht keine Schimmelgefahr.

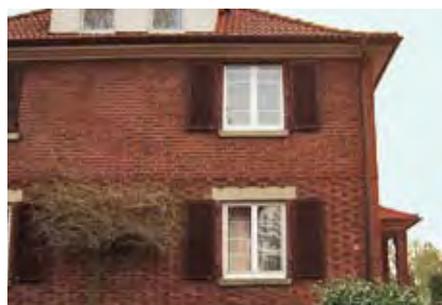
Abb. 8: Backsteinfassade mit sichtbarem Fenstersturz aus Beton

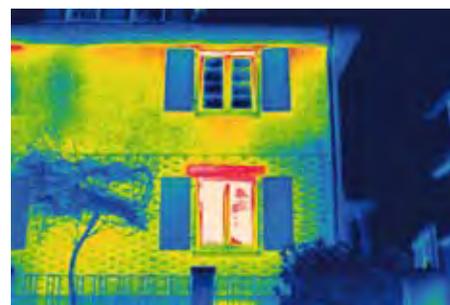
Abb. 9: Erhöhter Wärmeabfluss im Bereich des Fenstersturzes durch Thermographie sichtbar gemacht.

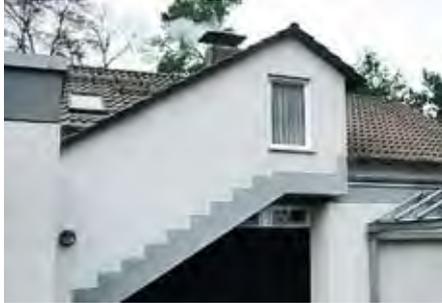
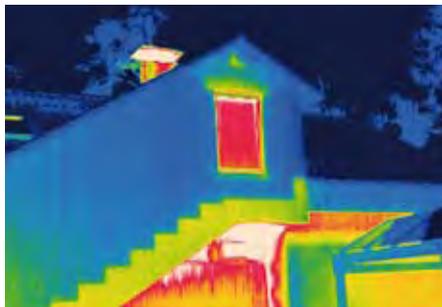
Abb. 10 und 11: Foto- und Thermographieaufnahme eines beheizten Treppenhauses mit dem Treppenlauf als Beispiel einer materialbedingten Wärmebrücke.

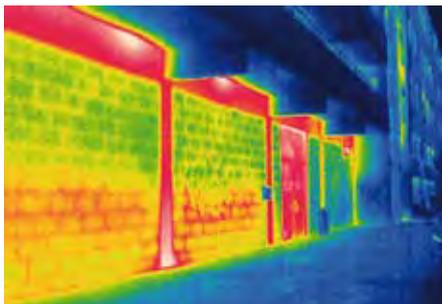
Abb. 12: Thermographieaufnahme einer Außenwand. Die Stützen und der Unterzug aus Stahlbeton sind sehr gut als materialbedingte Wärmebrücken zu erkennen.

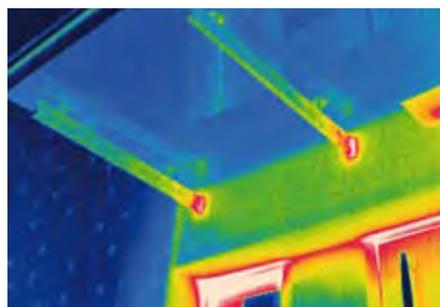
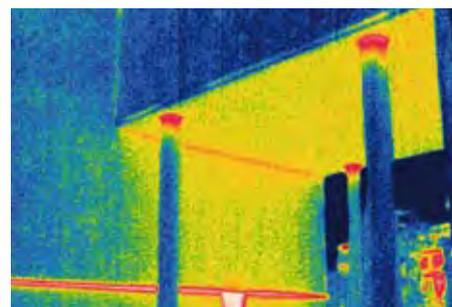
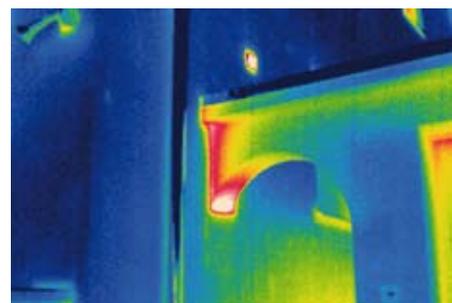
Abb. 14 bis 16 : Beispiele von punktuellen Wärmebrücken als Thermographieaufnahmen: 1. Kragarme eines Vordaches, 2. dämmschichtdurchstoßende Stützen, 3. Sturzanschluss eines Hofdurchgangs.

Abb. 74: Thermographieaufnahme eines Stützenkopfes, der mit Dämmstoffschürzen verkleidet wurde, so dass die Wärmebrückenwirkung massiv reduziert wurde (vgl. Abb. 14 – 16).

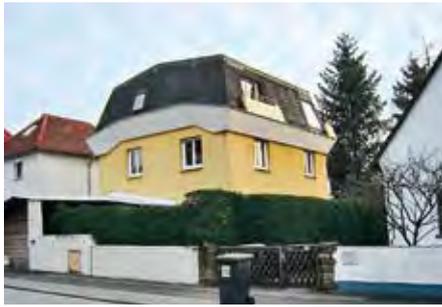
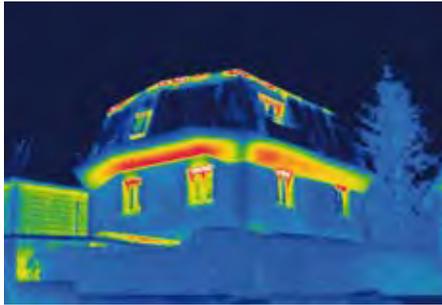
Abb. 17 und 18: Foto- und Thermographieaufnahme eines freistehenden Einfamilienhauses. Die Stahlbetondachumrandung stellt eine massive Wärmebrücke dar. An der oberen Dachkante ist zu erkennen, dass warme Raumluft entweicht. In diesem Fall spricht man von konvektiver Wärmebrücke auf Grund einer mangelhaften oder fehlenden Luftdichtheitsebene auf der Innenseite der Dachfläche.

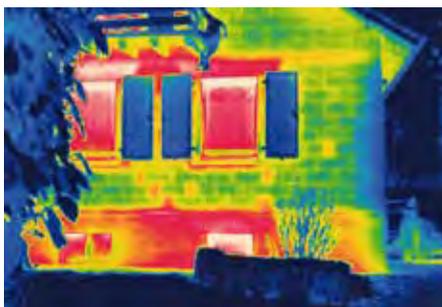
Abb. 19: Auf dem Thermogramm der Fassade sind Stellen im Mauerwerk zu erkennen, die einen erhöhten Wärmeabfluss aufweisen. Hier wurden mit Mörtel und Steinbruchstücken Mauerwerkslücken gefüllt. Diese Fehlstellen haben eine höhere Wärmeleitfähigkeit als das übrige Mauerwerk.

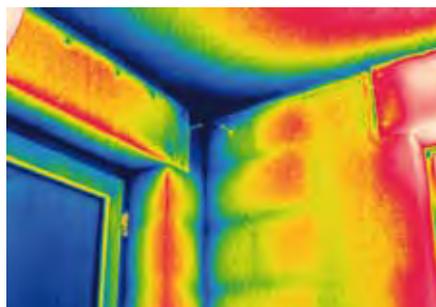
Abb. 20: Innenthermographie einer Raumecke, in die drei Kanten als geometrische Wärmebrücken zusammenlaufen. Hier ist die Oberflächentemperatur mit 12,1°C am niedrigsten.

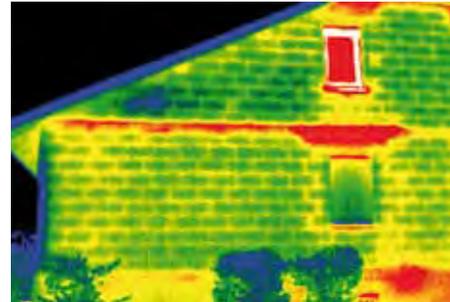
Abb. 21: Thermogramm einer monolithischen Außenwand. Bei der U-Wert-Berechnung wird die Wärmebrückenwirkung der Mörtelfugen mit einem Aufschlag bei der Wärmeleitfähigkeit des Mauerwerks berücksichtigt.

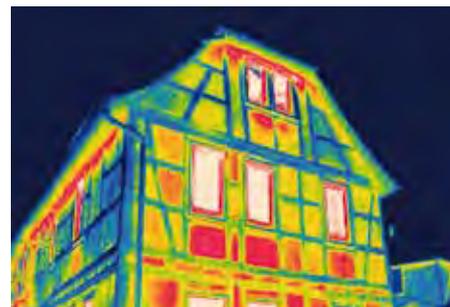
Abb. 22: Thermographieaufnahme eines Fachwerkhäuses. Das erkennbare Fachwerk wird bei der U-Wert-Berechnung flächenanteilig berücksichtigt.

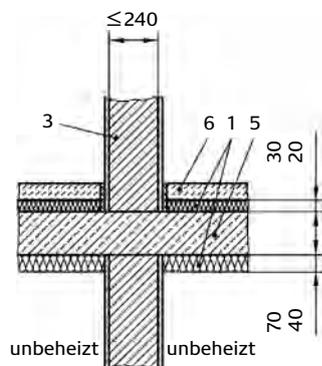
Abb. 28: Regeldetail Nr. 95/Beiblatt 2 DIN 4108  
Referenzwert  $\Psi$ : 0,47 W/(mK)  
U-Wert: 0,353 W/(m<sup>2</sup>K)

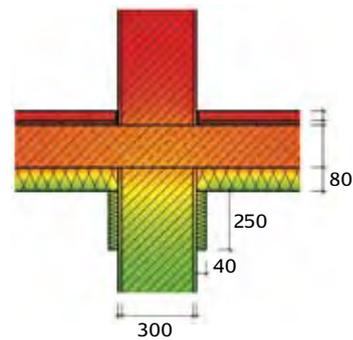
Abb. 29: Verbessertes Detail  
Errechneter  $\Psi$ -Wert:  $0,370 \text{ W}/(\text{mK})$   
U-Wert:  $0,223 \text{ W}/(\text{m}^2\text{K})$

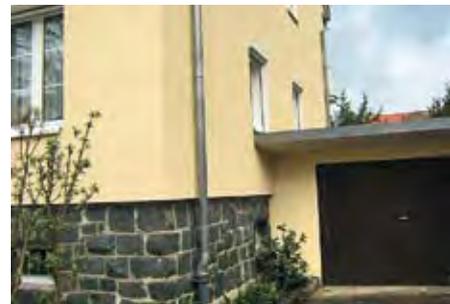
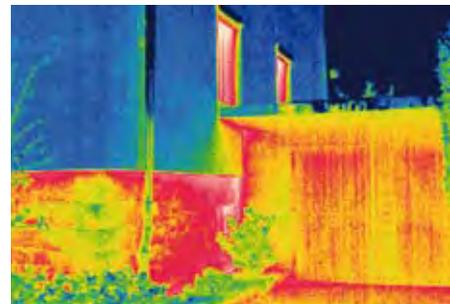
Abb. 30 und 31: Foto- und Thermographieaufnahme eines ungedämmten Gebäudesockels und eines Garagenanschlusses. Diese Details sind nicht über das Beiblatt 2 der DIN 4108 abgedeckt.

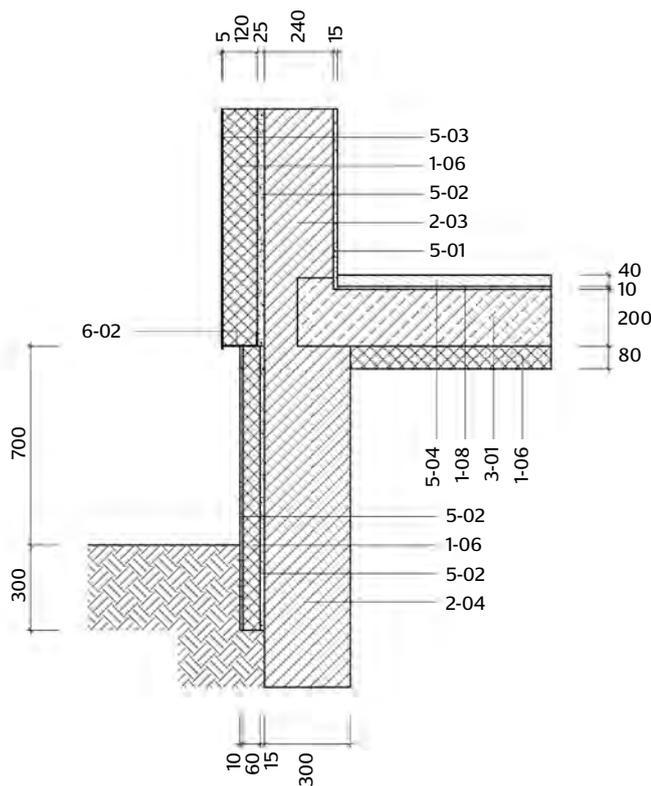
Abb. 39: Wärmebrückendetail Nr. 1  
 Gruppe: Kellerdecke  
 Detail: Deckenaufleger, Keller unbeheizt  
 $f_{Rsi} = 0,79$   
 $\psi = 0,28 \text{ W/(mK)}$

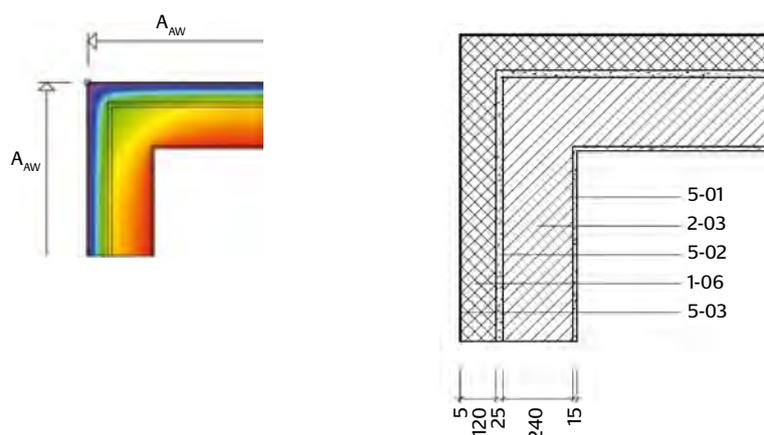
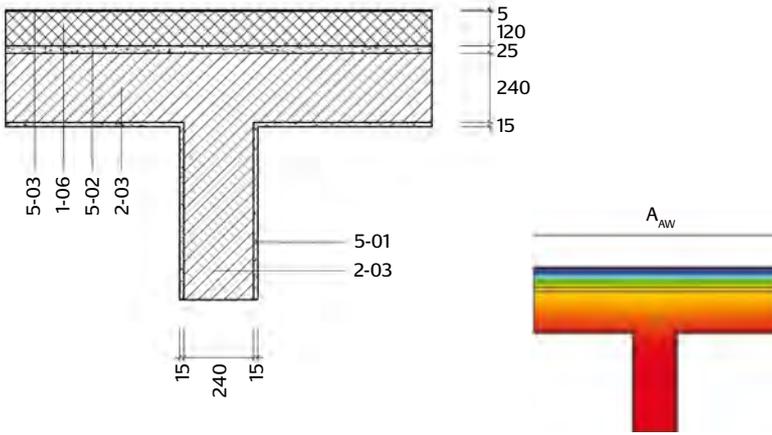
Abb. 43: Wärmebrückendetail Nr. 5  
 Gruppe: Außenwand  
 Detail: Anschluss Innenwand, Außenwand WDVS  
 $f_{Rsi} = 0,93$   
 $\psi = 0,00 \text{ W/(mK)}$

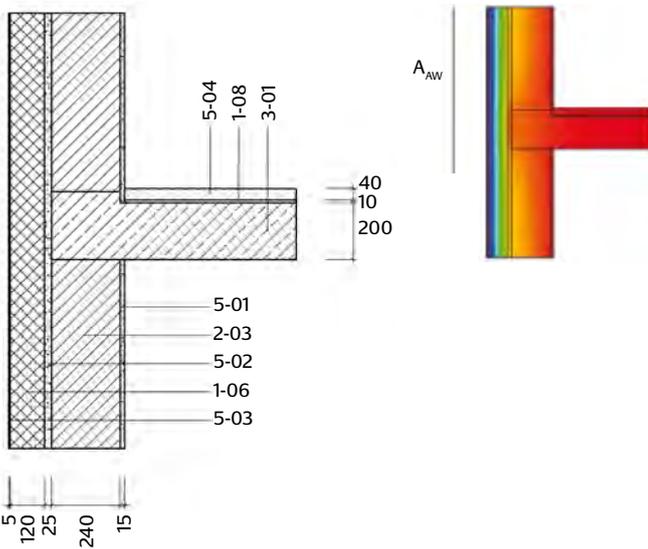
Abb. 44: Wärmebrückendetail Nr. 6  
 Gruppe: Geschossdecke  
 Detail: Deckenaufleger  
 $f_{Rsi} = 0,94$   
 $\psi = 0,01 \text{ W/(mK)}$

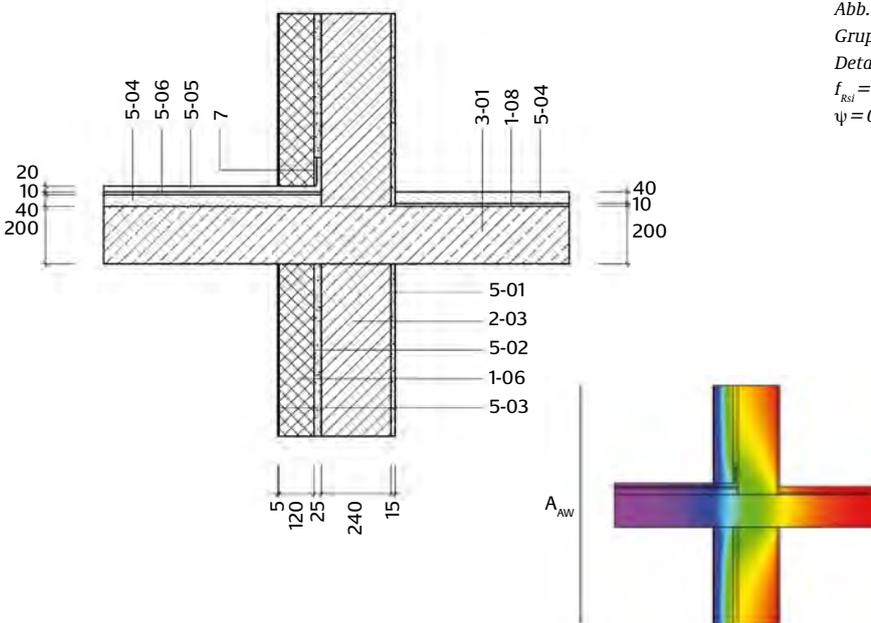
Abb. 45: Wärmebrückendetail Nr. 7  
 Gruppe: Geschossdecke  
 Detail: Balkonplatte  
 $f_{Rsi} = 0,75$   
 $\psi = 0,75 \text{ W/(mK)}$

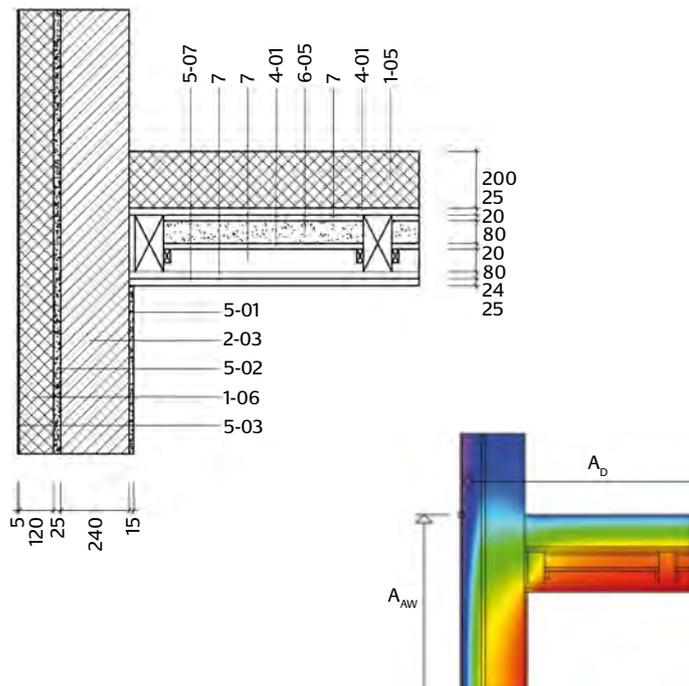
Abb. 47: Wärmebrückendetail Nr. 9  
 Gruppe: Dach  
 Detail: Traufe  
 $f_{Rsi} = 0,92$   
 $\psi = -0,01 \text{ W}/(\text{mK})$

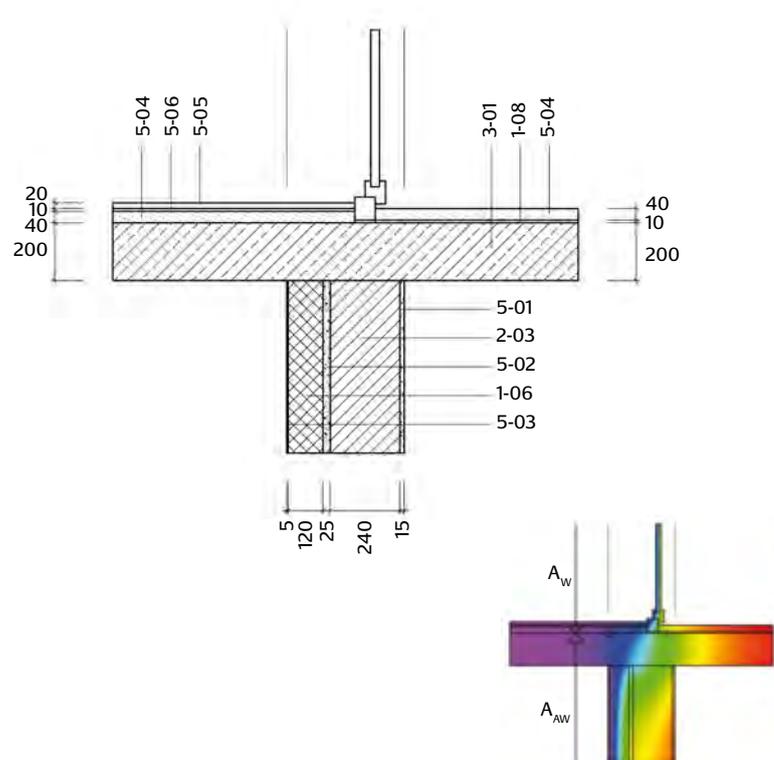
Abb. 52: Wärmebrückendetail Nr. 14  
 Gruppe: Fenster  
 Detail: Brüstung  
 $f_{Rsi} = 0,77$   
 $\psi = 0,15 \text{ W/(mK)}$

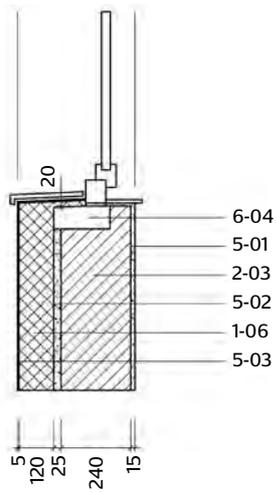
Abb. 53: Wärmebrückendetail Nr. 15  
 Gruppe: Fenster  
 Detail: Laibung  
 $f_{Rsi} = 0,84$   
 $\psi = 0,09 \text{ W/(mK)}$

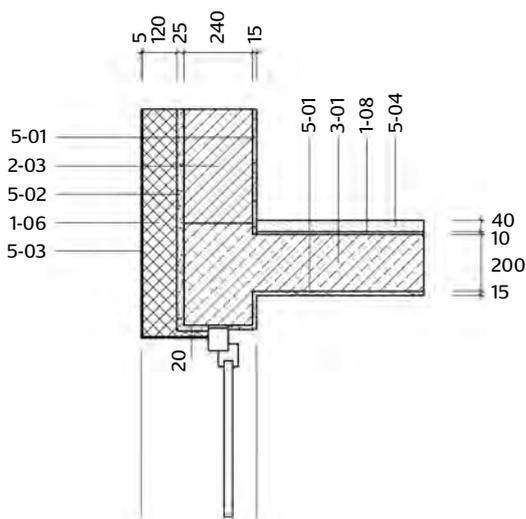
Abb. 54: Wärmebrückendetail Nr. 16  
 Gruppe: Fenster  
 Detail: Sturz  
 $f_{Rsi} = 0,86$   
 $\psi = 0,16 \text{ W/(mK)}$

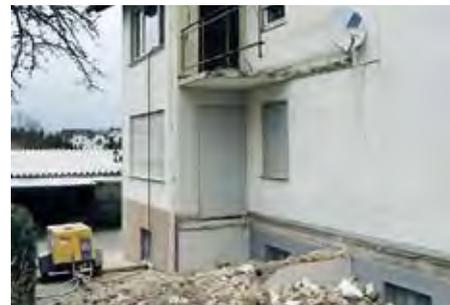
Abb. 55: Abbruch von Stahlbetonplatten zur Wärmebrückenvermeidung

Der Idealfall für eine Wärmebrückenminimierung dieser Anschlüsse wäre der Abbruch der jeweiligen Bauteile, so dass die Wärmedämmung ungestört über die gesamte Fassadenfläche verlegt werden kann. In diesem Fall wären dann neue Balkone als vorgestellte und selbsttragende Konstruktionen erforderlich.

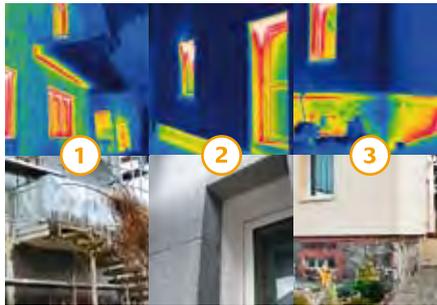
Abb. 56: Foto- und Thermographieaufnahmen von massiven Wärmebrücken bei einer Gebäudesanierung: dämmstoffdurchstoßende Balkonplatte (1); ungedämmte Fenster- und Türschwelle (2); ungedämmter Sockel aus Bruchsteinmauerwerk (3).

Wird ein Gebäude von außen nachträglich gedämmt, stellt eine Balkonplatte, die die Dämmschicht durchstößt, eine extreme Wärmebrücke dar. Die große Oberfläche und der sehr gut wärmeleitende Stahlbeton des Balkons führen die Wärme aus dem Innenraum wie eine Kühlrippe an die Außenluft ab. Es folgt eine starke lokale Abkühlung der Geschossdecke und die Gefahr eines Feuchteschadens ist nicht zu vernachlässigen. In ihrer Wirkung nicht wesentlich geringer sind auch dämmschichtunterbrechende Vordächer aus Beton, Terrassenanschlüsse, Außenmauern oder Garagendächer.

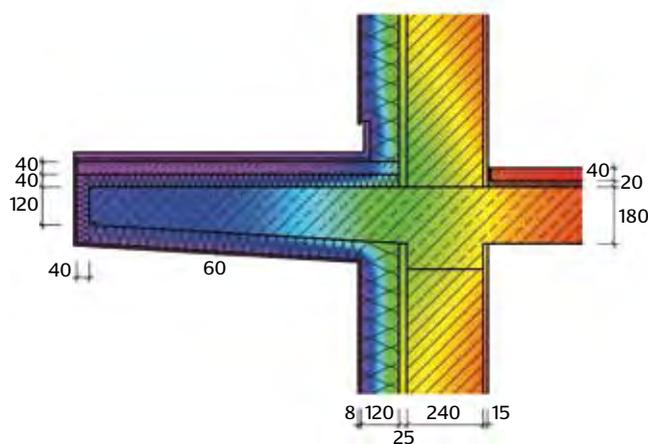
Abb. 60: Temperaturfeld einer mit Dämmstoff eingepackten Balkonplatte bei einem 12 cm Wärmedämmverbundsystem

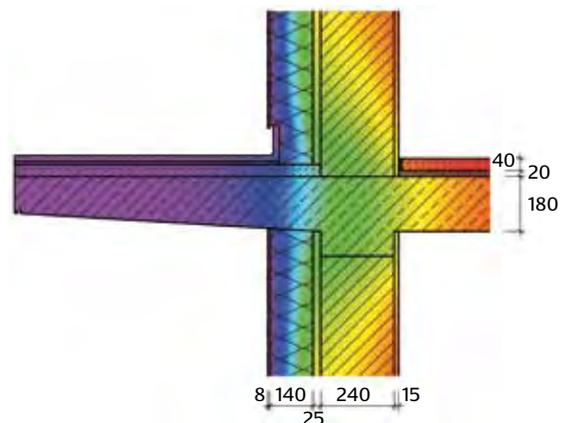
Abb. 61: Temperaturfeld eines 14 cm Wärmedämmverbundsystems mit einer durchstoßenden Balkonplatte aus Stahlbeton

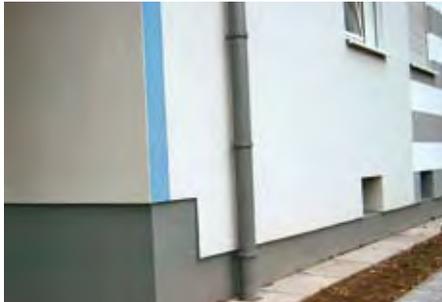
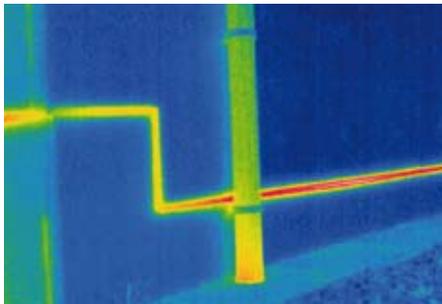
Abb. 65 und 66: Foto- und Thermographieaufnahme einer Sockelausbildung. Über das Thermogramm lässt sich sehr gut der erhöhte Wärmeabfluss über die Sockelschiene des Wärmedämmverbundsystems erkennen.

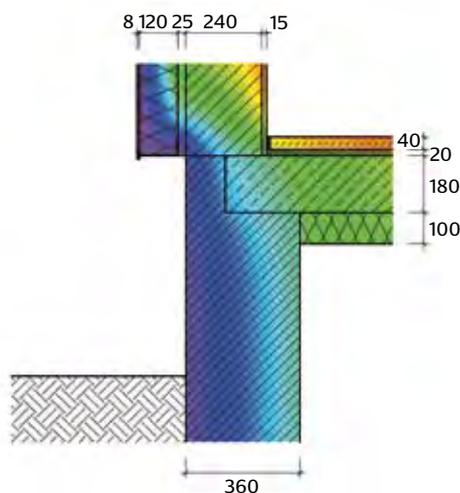
Abb. 67: Temperaturfeld eines ungedämmten Sockelanschlusses. Hier besteht eine hohe Tauwassergefahr. Die innere Oberflächentemperatur beträgt in der Kante von Kellerdecke und Außenwand nur 11,1°C.

$$\Psi = 0,6 \text{ W/(mK)}$$

Bei der Sanierung eines Einfamilienhauses muss man bei der ungedämmten Variante (Abb. 67) gegenüber der wärmebrückentechnisch besten Sockelausbildung (Abb. 70) mit einem zusätzlichen Energieverlust von ca. 950 kWh im Jahr rechnen. Eine mit 12 cm gedämmte Fassadenfläche von fast 60 m<sup>2</sup> (ca. 35 Prozent der Gesamtfläche) weist einen Wärmeverlust in gleicher Höhe auf.

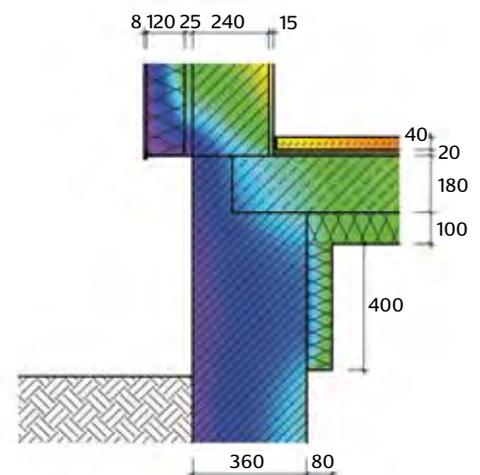
Abb. 68: Temperaturfeld eines ungedämmten Sockelanschlusses mit zusätzlich aufgebrachter Dämmschürze auf der Innenseite. Hier sinkt die innere Oberflächentemperatur gegenüber dem Detail aus Abb. 67 noch weiter auf 10,1°C ab.

$$\Psi = 0,64 \text{ W/(mK)}$$

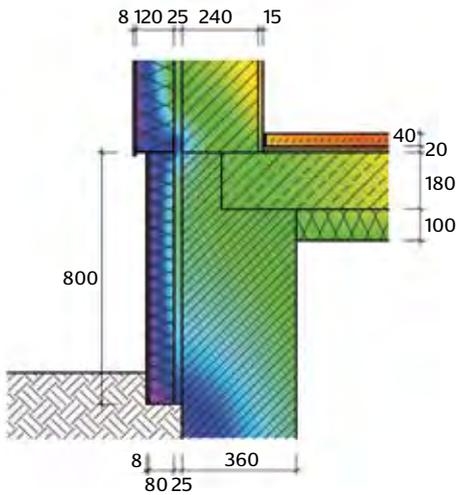
Abb. 69: Temperaturfeld einer Sockelausbildung mit eingebauter WDVS-Abschlusschiene aus Aluminium.

$$\Psi = 0,37 \text{ W/(mK)}$$

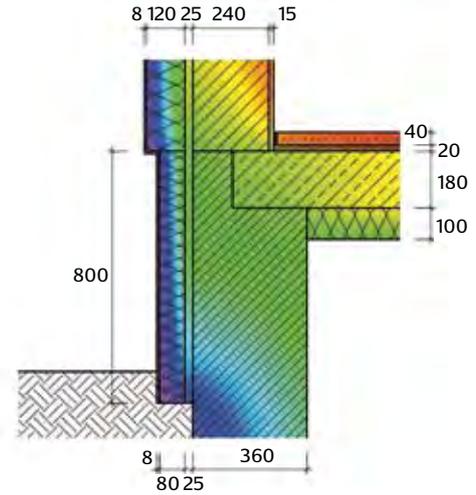
Abb. 70: Temperaturfeld eines Sockelanschlusses, bei dem auf die Abschlusschiene des WDVS verzichtet wurde. Gegenüber der Detailausbildung von Abb. 67 reduziert sich der Wärmebrückenverlust um über 45 Prozent. Die Oberflächentemperatur auf der Innenseite beträgt nun  $15,2^\circ\text{C}$ .

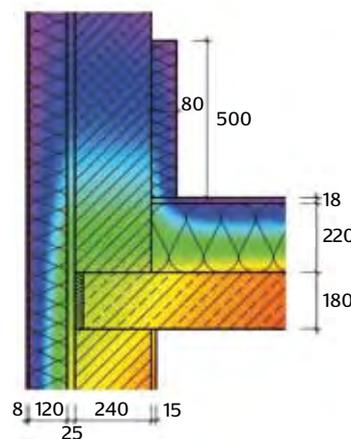
Abb. 71: Temperaturfeld eines wärmebrückentechnisch optimierten Anschlusses „Oberste Geschossdecke/Giebelwand“. Verzichtet man auf den 8 cm-Dämmstreifen auf der Innenseite der Giebelwand, würde der  $\Psi$ -Wert um 75 Prozent auf  $0,14 \text{ W/(mK)}$  ansteigen.

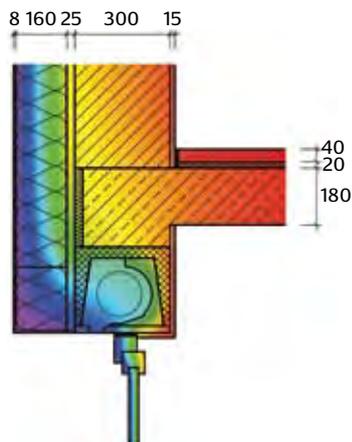
Abb. 72: Temperaturfeld eines Fenstersturzes mit 16 cm WDVS und nachträglich gedämmtem Rollokasten

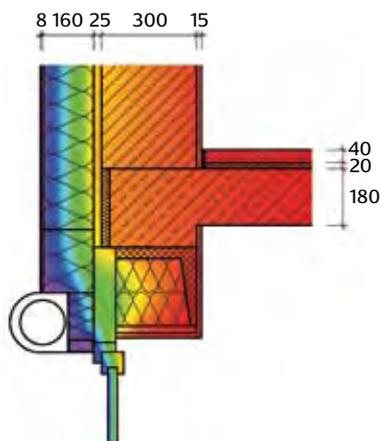
Abb. 73: Temperaturfeld einer wärmebrückenoptimierten Fenstersturzausbildung. Mauerwerksbündiger Festereinbau und ausgedämmter Altrollokastens sowie Einbau eines Vorsatzrollos. Diese Konstruktion kann als wärmebrückenfrei bezeichnet werden.
